SECTION 4 DE 4

Caractérisation du milieu bâti des 6 noyaux villageois de Ville de Bécancour

Étude de caractérisation du territoire et des noyaux villageois de Ville de Bécancour

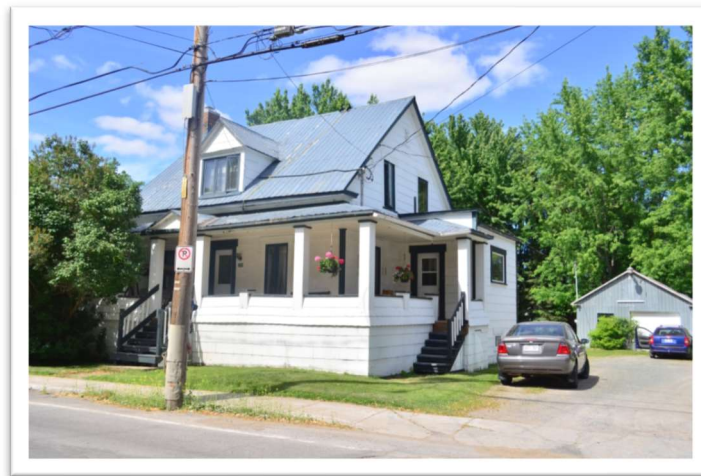
Figure 5: Illustration d'un bâtiment mixte au 2185-2195, avenue des Hirondelles, sis dans le noyau villageois du Secteur Gentilly, ayant un logement et 2 locaux non résidentiels. Crédit photo: Patrimoine Bécancour.

commerce au rez-de-chaussée ou augmentant l'emprise en construisant un ajout latéral pour prolonger l'espace de vente et en y perçant une vitrine. À cet égard, de cet ensemble de 53 bâtiments, 1 possède 2 locaux non résidentiels (le 2160-2170, boulevard Bécancour); 1 possède 1 logement résidentiel et 2 locaux non résidentiels (le 2185-2195, des Hirondelles) et 1 avec un logement résidentiel et 1 non résidentiel (le 2445, boulevard Bécancour).

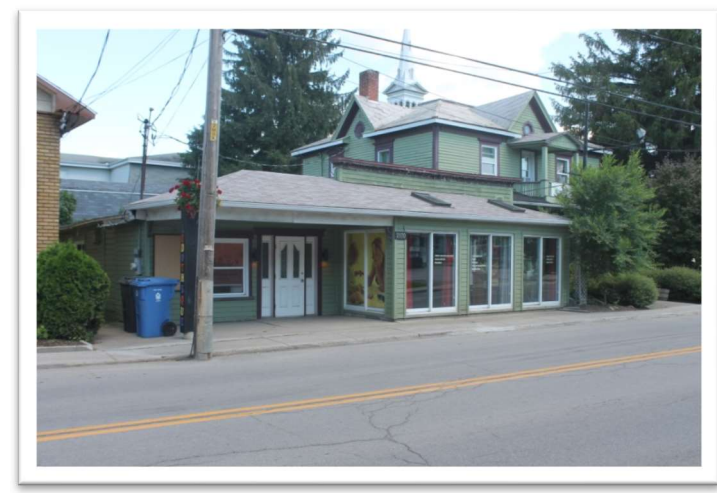
Figure 6: Illustration d'un bâtiment mixte au 2160-2170, boulevard Bécancour, sis dans le noyau du Secteur de Gentilly, ayant 2 locaux non résidentiels. Crédit photo: Patrimoine Bécancour.

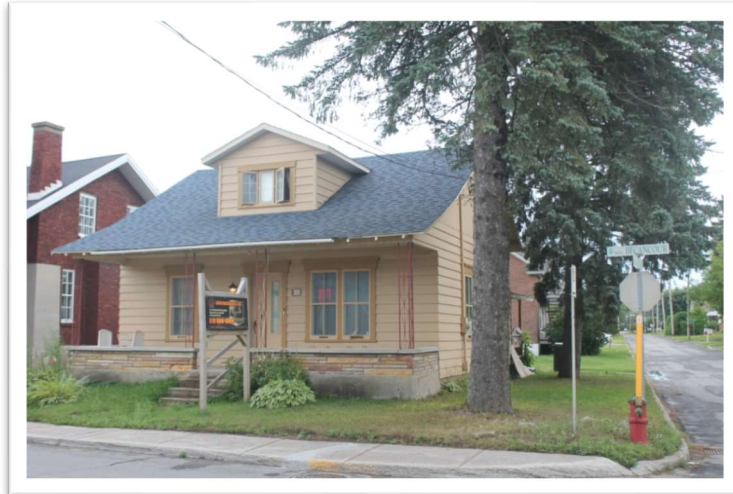
Figure 7: Illustration d'un bâtiment mixte, au 2445, boulevard Bécancour, sis dans le noyau du Secteur de Gentilly, ayant un logement résidentiel et un local non résidentiel. Crédit photo: Patrimoine Bécancour.

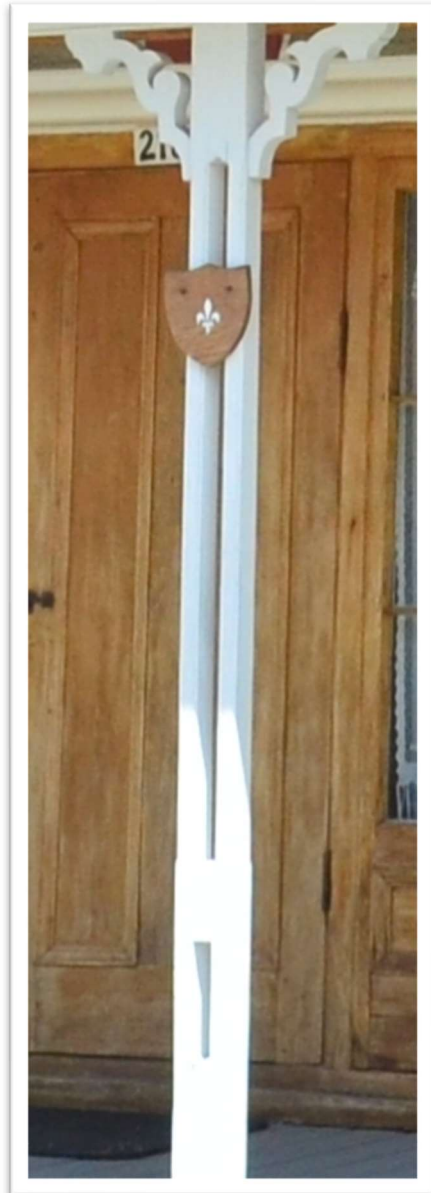
Figure 11: Illustration d'un type de colonne rencontré assez souvent sur le territoire. Il s'agit d'un type qui allie beauté, légèreté et solidité. La colonne est constituée de 2 pièces longitudinales de 2 1/2 pouces en carré, reliés (ou assemblés) à des pièces intermédiaires découpées. Aux coins de la plateforme, il doit y avoir 3 pièces sur toute la verticale. Ne pas oublier de poser contre le mur du carré principal des demi-poteaux. Notez les jolis aisseliers au sommet de la colonne.

Toutes les maisons ayant une galerie couverte, dite posée à l'américaine, ont des colonnes: **25/33** ont des poteaux en bois, dont 4 fréquemment rencontrés dans Ville de Bécancour (voir à ce sujet la figure plus bas) et 7 ont des poteaux tournés trop minces (3 1/2 X 3 1/2). De plus, **7** ont des poteaux en aluminium, soit carrés, soit ronds, et **1** constituée d'une unique tige de métal.

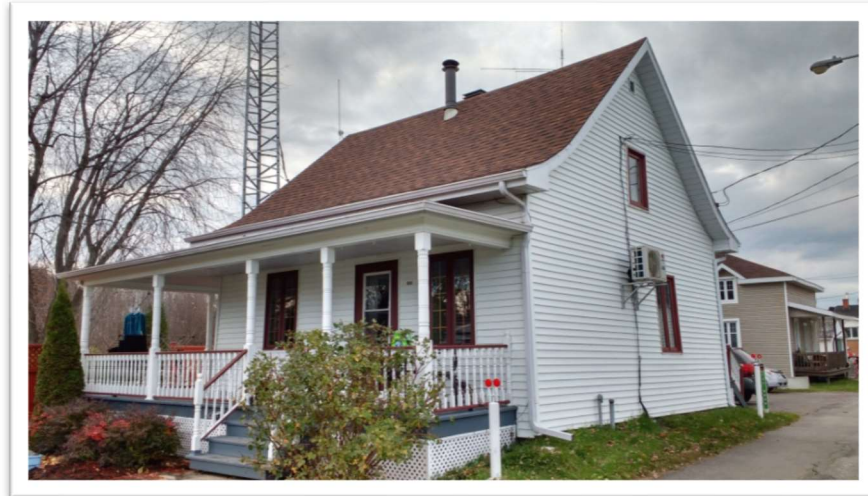
Figure 15: Illustration d'un bâtiment mixte au 928-30, avenue des Tulipes, sis dans le noyau villageois du Secteur Sainte-Angèle, ayant un logement et 1 local non résidentiel. Crédit photo: Patrimoine Bécancour.

Le bâti de base comprend aussi des bâtiments mixtes. Ils se développent habituellement le long d'axes routiers importants afin de desservir la population locale ou de passage. Si un achalandage est adéquat, le gabarit d'une résidence pourra augmenter. Un commerce peut être implanté au rez-de-chaussée. Parfois, il faut augmenter l'emprise au sol en construisant un ajout latéral pour prolonger l'espace de vente, et y percer une vitrine. À cet égard, de cet ensemble de 60 bâtiments, 48 ont 1 logement (résidentiel), 6 en ont 2 et 2 en ont 3. De plus 4 maisons possèdent une vocation mixte, c'est-à-dire qu'elles ont un logement résidentiel et un local non résidentiel. Voici les adresses de ces 4 derniers bâtiments: le 928-930, avenue des Tulipes, le 1095, avenue des Violettes, et les 14565-75 et 14830-40, boulevard Bécancour.

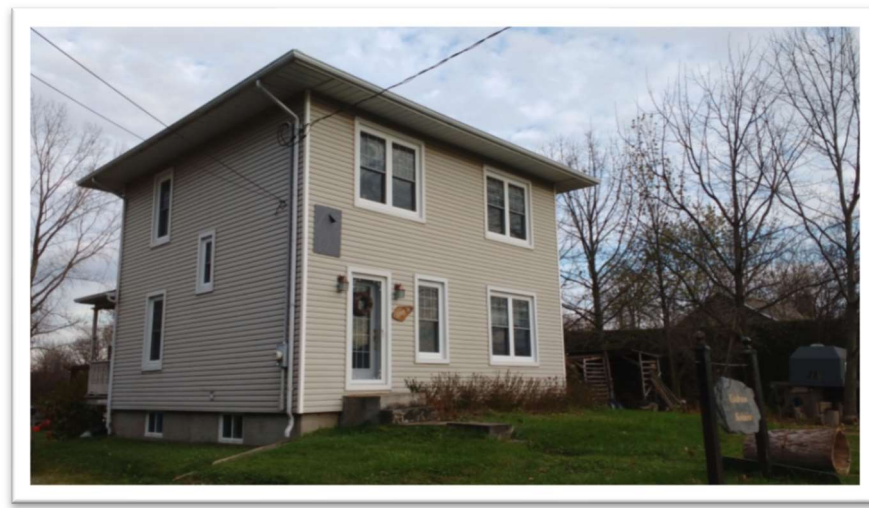
Figure 16: Illustration d'un bâtiment mixte au 1095, avenue des Violettes, sis dans le noyau du Secteur Sainte-Angèle, ayant 1 logement et un local non résidentiel. Crédit photo: Patrimoine Bécancour.

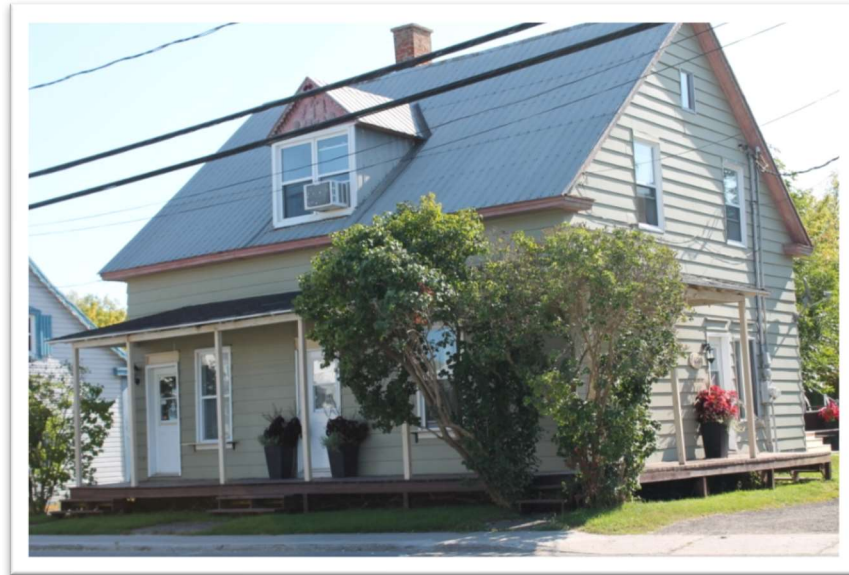
Figure 17: Illustration d'un bâtiment mixte au 14565, boulevard Bécancour, sis dans le noyau du Secteur Sainte-Angèle, ayant 1 logement et un local non résidentiel. Crédit photo: Patrimoine Bécancour.

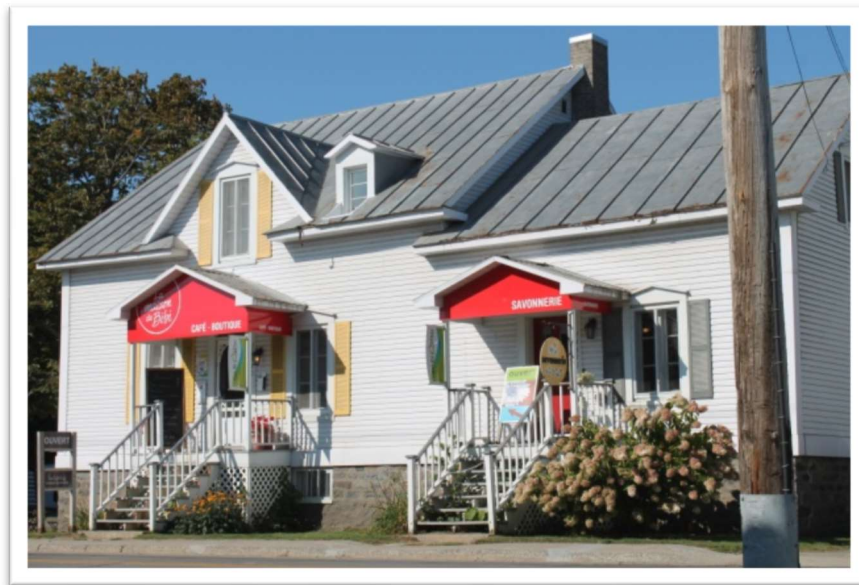
Figure 18: Illustration d'un bâtiment mixte au 14830-40, boulevard Bécancour, sis dans le noyau du Secteur Sainte-Angèle, ayant 1 logement et un local non résidentiel. Crédit photo: Patrimoine Bécancour.

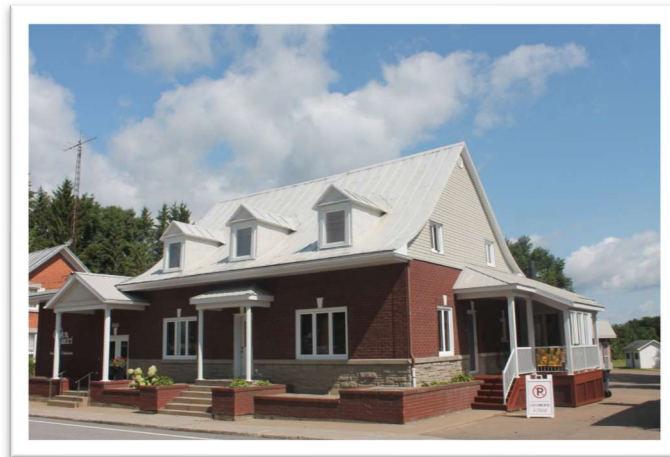
Figure 21: Illustration d'un bâtiment mixte au 8685, sis dans le noyau villageois du secteur Sainte-Gertrude, ayant un logement et 1 local non résidentiel (ou commercial). Crédit photo: Patrimoine Bécancour.

À cet égard, de cet ensemble de 47 bâtiments répertoriés, 37 ont 1 logement (résidentiel), 4 en ont 2 et 3 en ont 3 et plus. De plus, 3 maisons possèdent une vocation mixte, c'est-à-dire qu'elles ont un logement résidentiel et un local non résidentiel (commercial). Voici les adresses de ces 3 bâtiments: les 8685, 8750 et 8990, sur boulevard du Parc-Industriel.

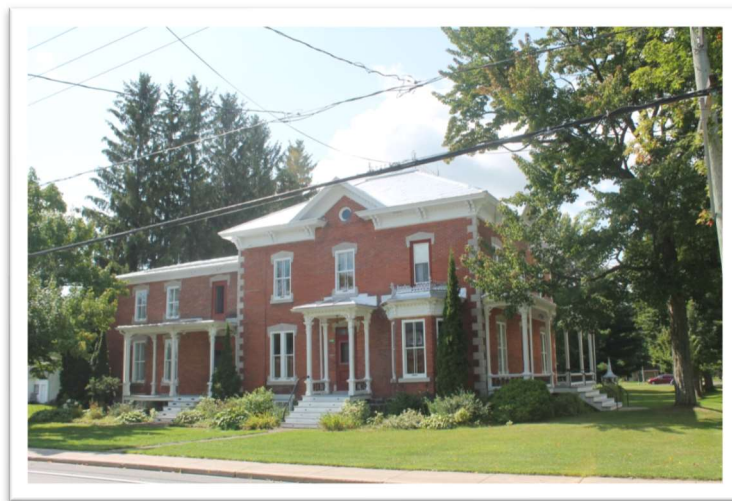
Figure 22: Illustration d'un bâtiment mixte au 8750, boulevard du Parc-Industriel, sis dans le noyau du Secteur Sainte-Gertrude, ayant 1 logement et un local non résidentiel (ou commercial). Crédit photo: Patrimoine Bécancour.

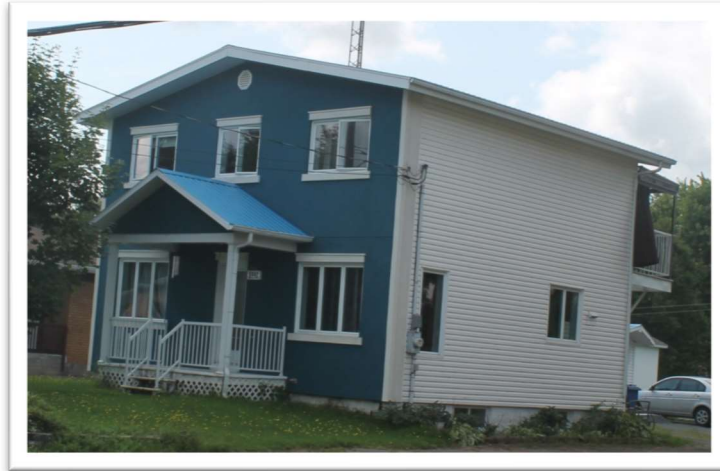
Figure 23: Illustration d'un bâtiment mixte au 8990, boulevard du Parc-Industriel, sis dans le noyau du Secteur Sainte-Gertrude, ayant 1 logement et un local non résidentiel (ou commercial). Crédit photo: Patrimoine Bécancour.

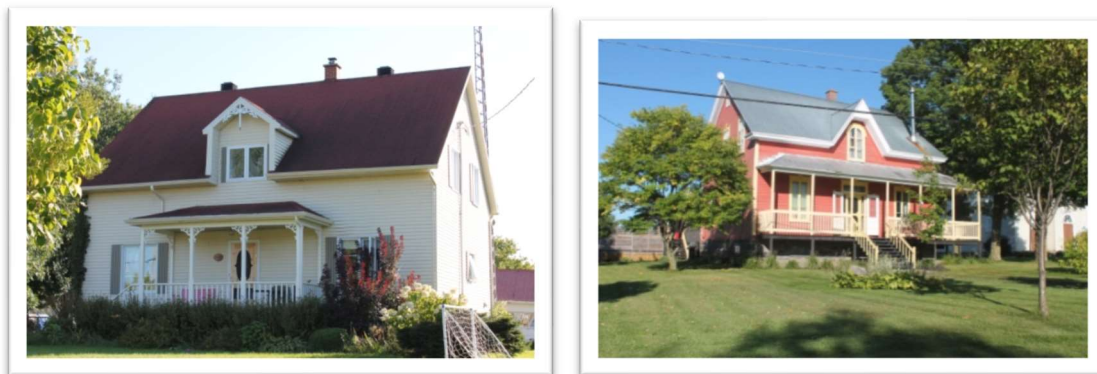
Figures 26 et 27: 2 bâtiments à 2 versants droits. Le premier à gauche a un toit sans retour de corniche, percé d'une lucarne pendante. Le deuxième a un toit avec ses retours de corniche, muni d'un gâble (lucarne-pignon) avec une fenêtre à sommet cintré. Maisons sises dans le noyau patrimonial du Secteur Précieux-Sang, Ville de Bécancour. Crédit photo: Patrimoine Bécancour.

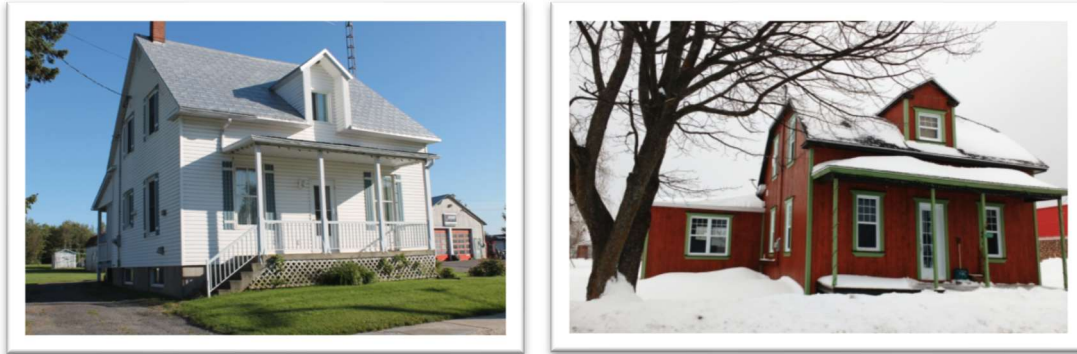
Figures 28 et 29: 2 autres modèles de toit à 2 versants droits. Le premier, à gauche, possède une lucarne pendante à 2 versants droits et la seconde une lucarne aussi à 2 versants droits. Les 2 possèdent un étage et demi et ont toujours leurs retours de corniche. Maisons sises dans le noyau patrimonial du Secteur Précieux-Sang, Ville de Bécancour. Crédit photo: Patrimoine Bécancour.

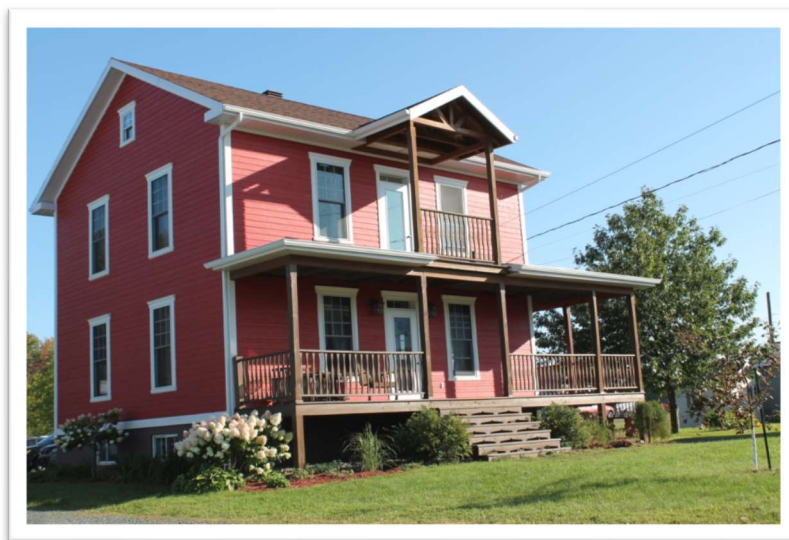
Figure 30: Demeure à 2 versants droits de deux étages et demi avec ses retours de corniches. Un balcon couvert repose sur le toit de la galerie couverte courante au premier niveau. Maison sise dans le noyau patrimonial du Secteur Précieux-Sang de Ville de Bécancour. Crédit photo: Patrimoine Bécancour.

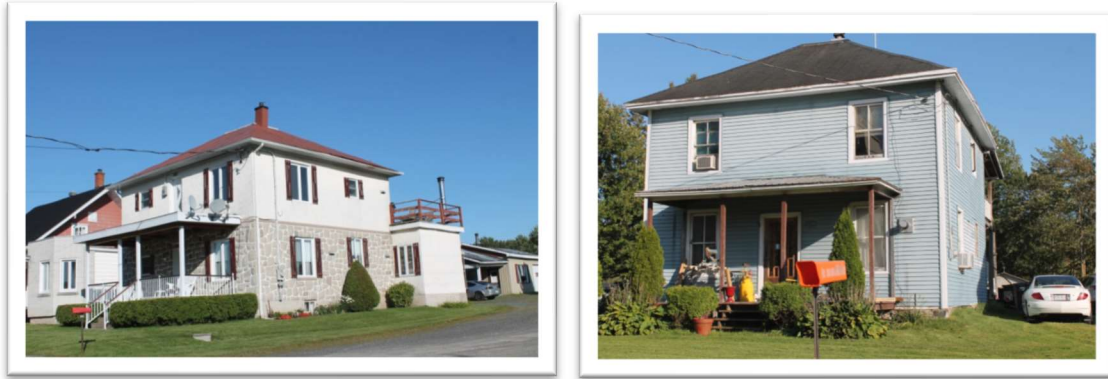
Figures 31 et 32: 2 modèles à 4 versants, dits à pavillon. Cette volumétrie cubique fait partie du style vernaculaire industriel. Maisons sises dans le noyau patrimonial du Secteur Précieux-Sang, Ville de Bécancour. Crédit photo: Patrimoine Bécancour.

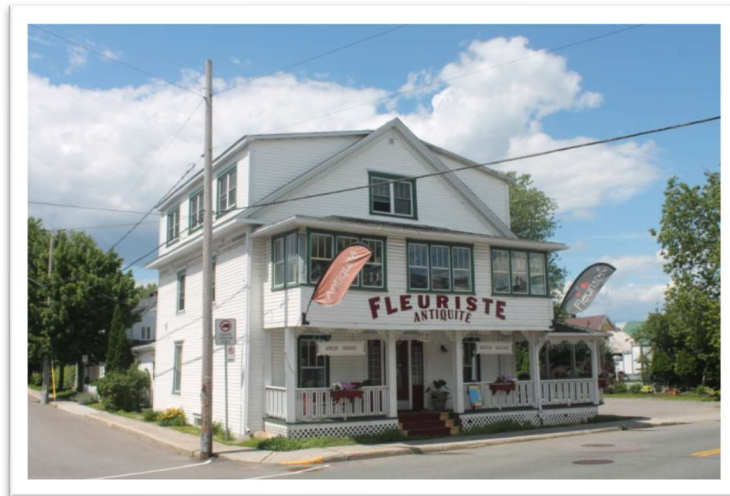
Figure 38: Illustration d'un bâtiment mixte au 17240-17250, boulevard des Acadiens, sis dans le noyau villageois du Secteur Saint-Grégoire, ayant 1 logement et 1 local non résidentiel (ou commercial). Crédit photo: Patrimoine Bécancour.

boulevard des Acadiens, avec un logement résidentiel et un local commercial; le 17255-17265, boulevard des Acadiens, avec 2 logements et un local commercial; et le 4320-4340, boulevard Port-Royal, avec un logement et 4 locaux non résidentiels.

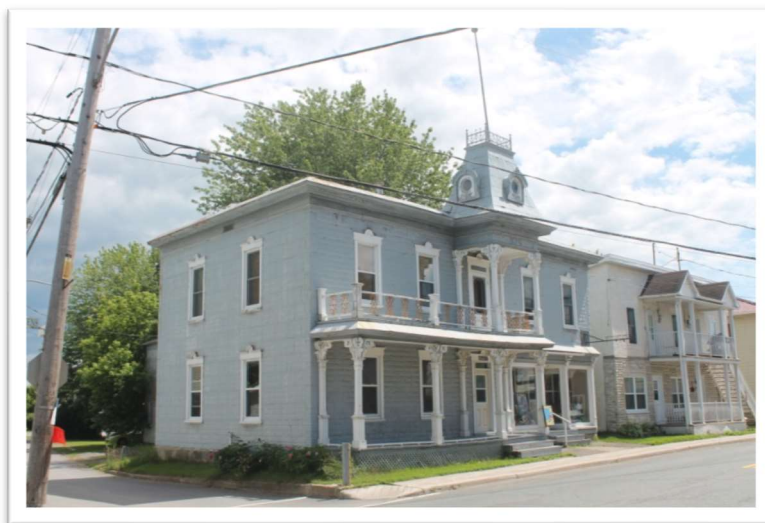
Figure 39: Illustration d'un bâtiment mixte au 17255-17265, boulevard des Acadiens, sis dans le noyau villageois du Secteur Saint-Grégoire, ayant 2 logement et 1 local non résidentiel (ou commercial). Crédit photo: Patrimoine Bécancour.

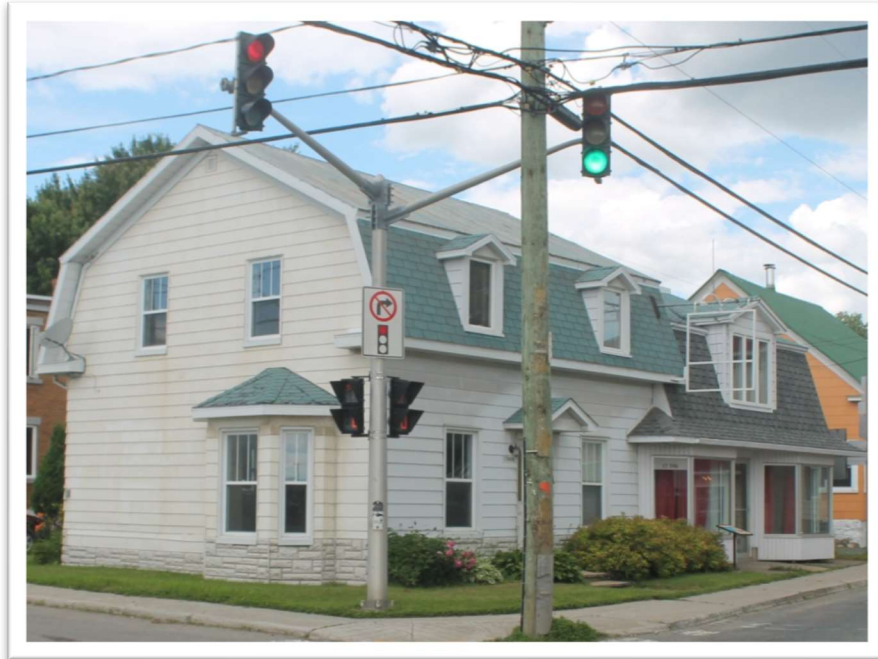
Figure 40: Illustration d'un bâtiment mixte au 17380-17400, boulevard des Acadiens, sis dans le noyau villageois du Secteur Saint-Grégoire, ayant 2 logements et 1 local non résidentiel (ou commercial). Crédit photo: Patrimoine Bécancour.

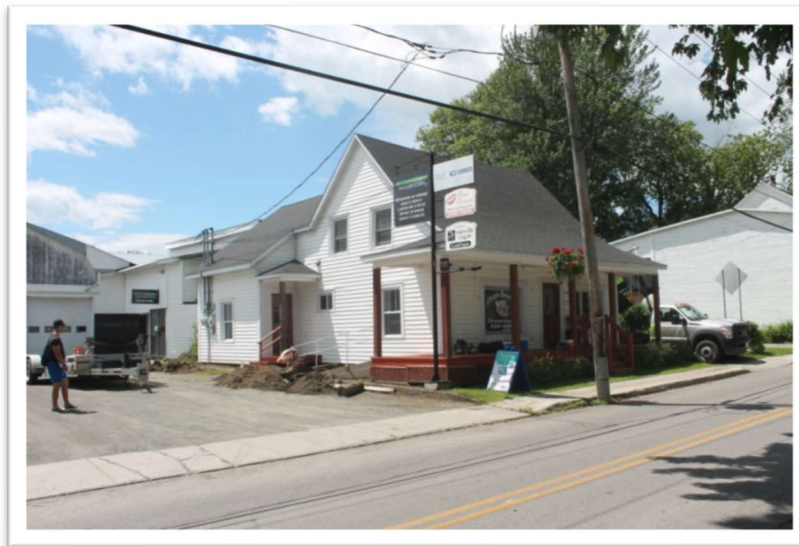
Figure 41: Illustration d'un bâtiment mixte au 4320-4340, boulevard Port-Royal, sis dans le noyau villageois du Secteur Saint-Grégoire, ayant 1 logement et 4 locaux non résidentiels (ou commerciaux). Crédit photo: Patrimoine Bécancour.
